RISCOS GEOLÓGICOS, HIDROLÓGICOS E SANITÁRIOS NA BACIA DO CÓRREGO ESPERANÇA, NÚCLEO URBANO DE AÇAILÂNDIA (OESTE MARANHENSE)

GEOLOGICAL, HYDROLOGICAL AND SANITARY RISKS IN THE CREEK BASIN ESPERANÇA, URBAN AREA OF AÇAILÂNDIA, (WEST OF MARANHÃO)

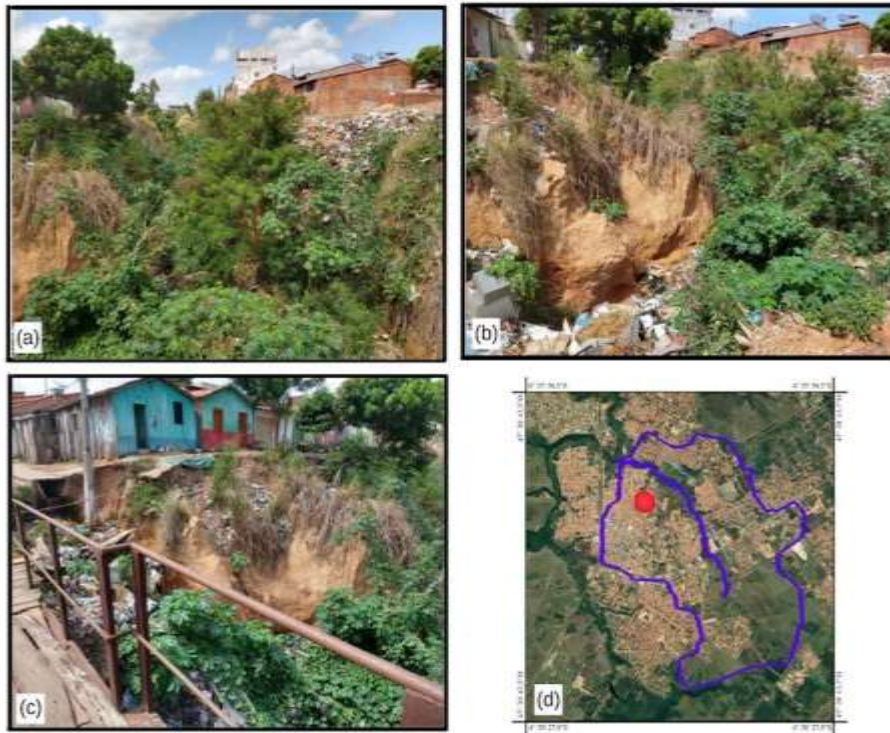
Figura 3 - Área de “Alto Risco Geológico” no bairro Laranjeiras.

Nas figuras 3 (bairro Vila Laranjeiras), 4 (bairro Vila Bom Jardim), e 5 (bairro Jardim América), são ilustrados alguns exemplos da complexidade socioambiental observada. É notório o risco de ocorrência de graves acidentes, principalmente nos períodos chuvosos, demandando um constante alerta da população local e do poder público. Tem-se: a) as dimensões desta voçoroca (profundidade e largura), podendo chegar a 10 e 50 metros respectivamente, além do intenso lançamento de resíduos sólidos domiciliares; b) o solapamento das bases dos taludes da voçoroca, causado por águas pluviais e servidas; c) a proximidade entre as residências e as ravinas que aceleram o crescimento deste grande processo erosivo urbano; d) círculo vermelho indicando a localização da área.

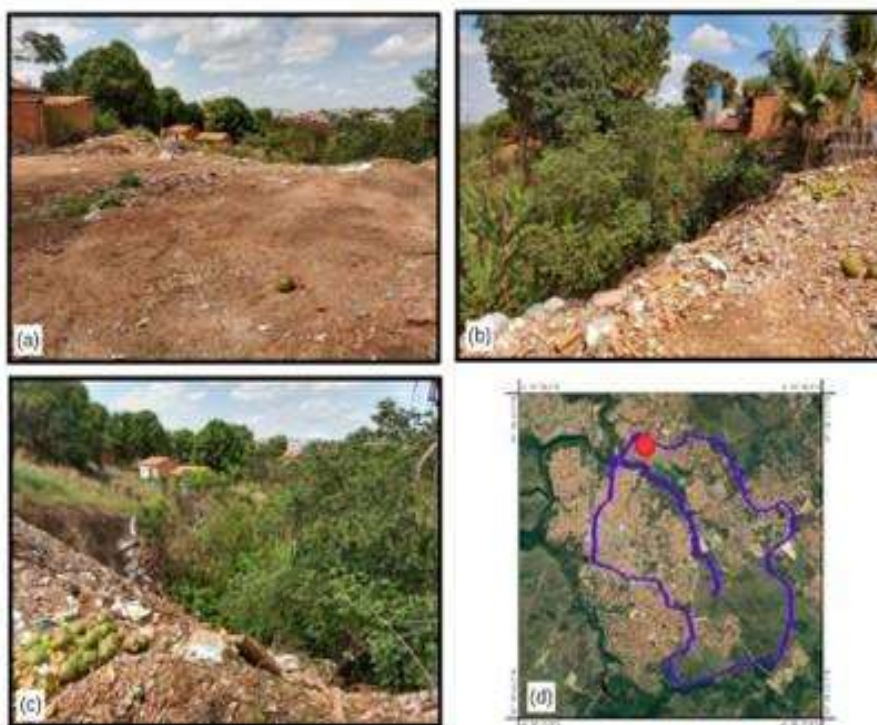
Figura 4 - Área “Alto Risco Geológico” no bairro Vila Bom Jardim.

Na figura 4, tem-se: a) uma área que atualmente se encontra aterrada, mas que existiam residências no local; b) a proximidade entre a cabeceira da voçoroca (vista à direita); c) grande quantidade de resíduos lançados nos taludes em intenso processo erosivo, e proximidade das residências à cabeceira da voçoroca (vista à esquerda); d) círculo vermelho indicando a localização da área. Já na figura 5, observa-se: a) aterro visando contenção de processo erosivo, bem como boca coletora para drenagem de águas pluviais e servidas; b) área à montante da erosão, em destaque a rua Juscelino Kubitschek; c) dimensão do aterro, lançamento de resíduos de construção, e bueiro de dispersão de drenagem; d) círculo vermelho indicando a localização da área.

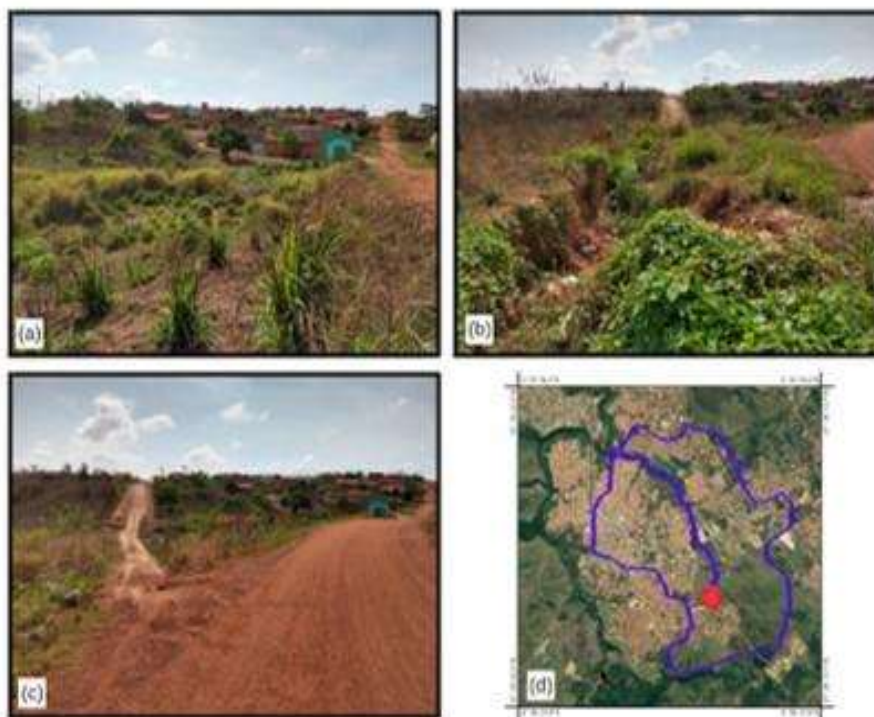
Figura 7 - Área de “Alto Risco Hidrológico” no bairro Ouro Verde.

Em relação ao risco hidrológico (figura 6), foram selecionadas três áreas que ilustram a complexidade deste problema na bacia do córrego Esperança. Na figura 7, observa-se parte uma área de ocupação urbana recente (bairro Ouro Verde), ainda sem trabalhos de pavimentação. Mas esta enquadra-se como área de “Alto Risco Hidrológico”, pois concentra grande parte da drenagem pluvial/servida do alto curso da bacia, que como destacam Carvalho, Machado e Amaral et al. (2018) são condicionantes geomorfológicas e antrópicas que ampliam a ocorrência de riscos hidrológicos. Além de tornar-se um canal de fluxo hídrico para a área da nascente do córrego.

Na figura 7, Tem-se: a) área de concentração de águas pluviais e servidas; b) intensificação de processo erosivo (voçoroca); c) ravinamento de ruas sem pavimentação, e área de alto risco de alagamento; d) círculo vermelho indicando a localização da área.

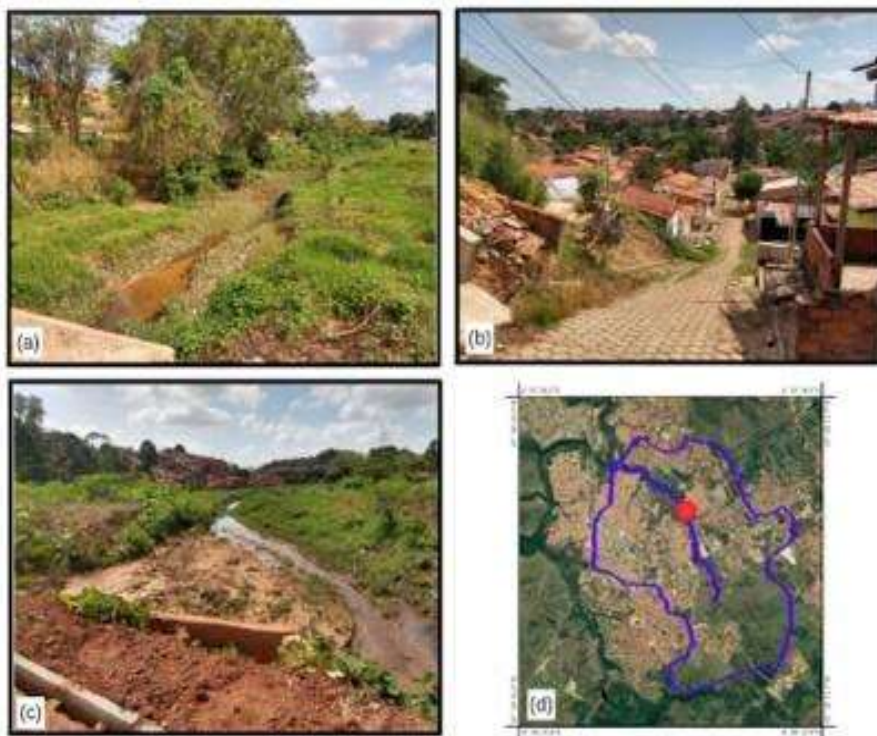
Figura 8 - Área de “Alto Risco Hidrológico” entre os bairros Vila Tancredo e Vila Ipiranga.

Utiliza-se a figura 8 para ilustrar uma preocupante correlação entre a ocupação antrópica das áreas de enchente/inundação do córrego Esperança. Os cidadãos das áreas de menor altitude do bairro Vila Ipiranga e do bairro Vila Tancredo, passam por diversos problemas com inundação do leito do córrego. Estas análises baseiam-se nas considerações de Santos Júnior e Santos (2014), ao indicarem que em bacias hidrográficas as maiores fragilidades para ocorrência de inundações estão em áreas de menor altitude e em fundos de vale. Além disso, é historicamente observado que os resíduos sólidos urbanos lançados na área e adjacências causam o entupimento dos bueiros, resultando na subida do nível da água, que, em consequência atinge diversas residências. Processo

agravado pelo intenso assoreamento do córrego, devido às grandes extensões de solo exposto observáveis em toda a bacia, mas principalmente à montante desta área.

São destaque na figura 8: a) o processo de assoreamento do leito do córrego, e escassez de vegetação ciliar; b) processo de ocupação residencial de áreas com altitude próximas às do leito do córrego; c) na parte superior observa-se o bairro Laranjeiras, e na inferior o bueiro de captação da água do leito fluvial do Esperança; d) círculo vermelho indicando a localização da área.

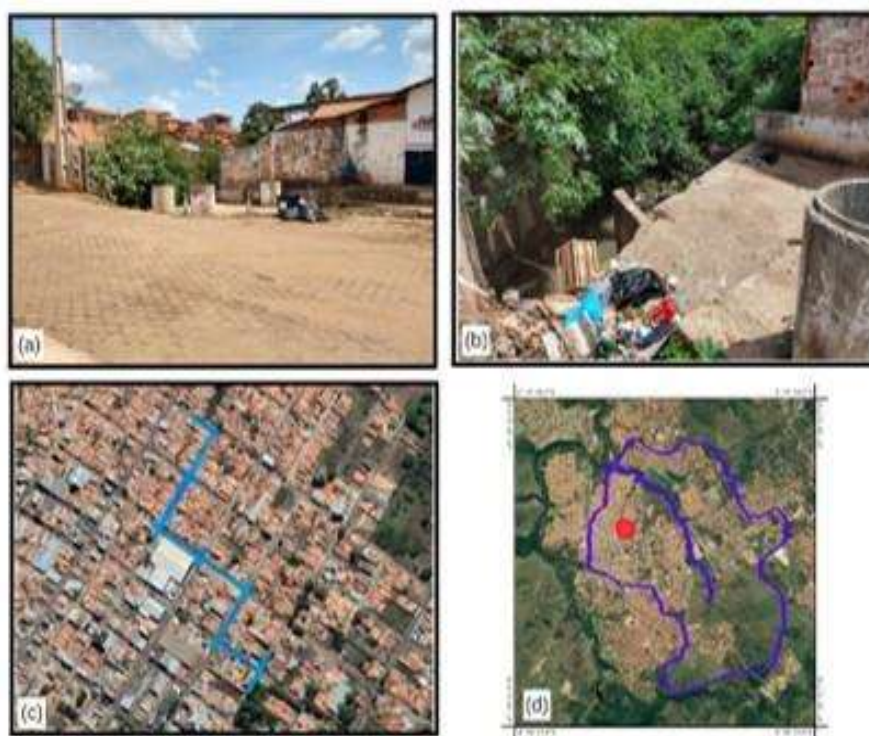
Figura 9 - Área de “Alto Risco Hidrológico” entre os bairros Centro e Vila Laranjeiras.

Para exemplificar o alto risco hidrológico relacionado com alagamentos, tem-se a figura 9, que demonstra como a deficitária rede de drenagem de águas pluviais resulta em problemas socioambientais e prejuízos financeiros. Trechos de importantes ruas do centro comercial de Açailândia, como Marly Sarney, São Paulo, Rio Grande, Dorgival Pinheiro de Sousa, São Francisco, Maranhão, Castelo Branco, dentre outras, ficam

intrafegáveis nos dias com maior precipitação pluviométrica, e que ocorrem principalmente nos meses de janeiro a março.

Na figura 9 são especificadas as seguintes situações: a) e b) área onde a drenagem subterrânea é despejada em área de intenso processo erosivo, sendo a cabeceira de uma voçoroca mencionada anteriormente na Figura 05; c) ilustração das ruas com Alto Risco Hidrológico, relacionadas às águas pluviais e subdimensionamento da drenagem; d) círculo vermelho indicando a localização da área.

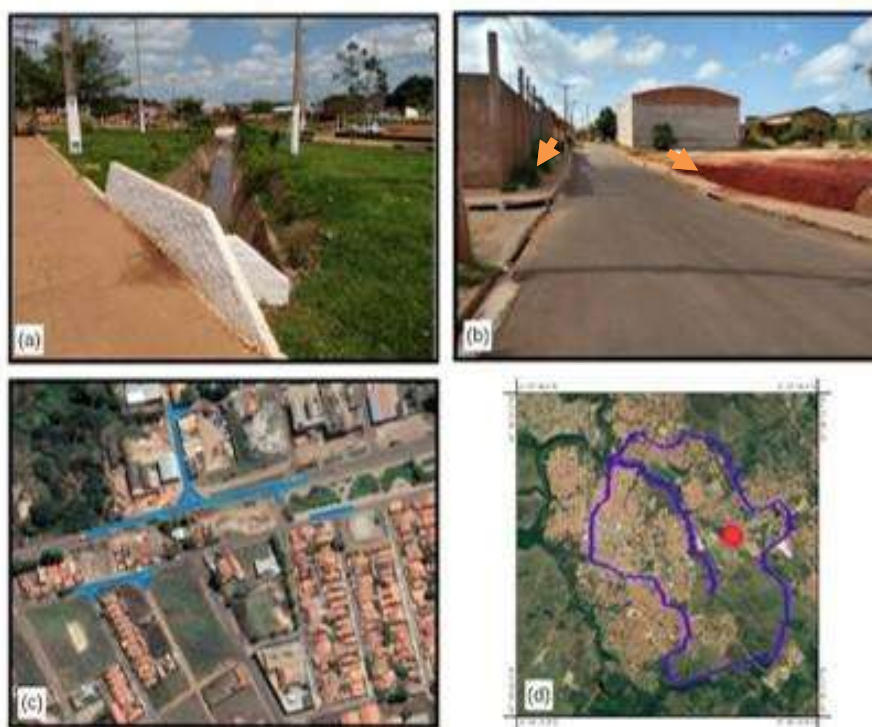
Figura 10 - Área de “Alto Risco Hidrológico” entre os bairros Jardim América, Vila Progresso II e Parque da Lagoa.

Ainda que exista a canalização subterrânea para drenagem de águas pluviais e servidas, nos dias com maior concentração de pluviosidade há alagamentos na área destacada. Como destacam Carvalho, Machado, Amaral et al. (2018) e Santos Júnior e Santos (2014), a complexidade de casos como estes envolvem dois fatores contribuem para a persistência destes riscos hidrológicos: subdimensionamento da vazão em períodos chuvosos intensos, e entupimento ou redução da capacidade ocasionada pelos resíduos urbanos, domésticos e/ou de construção. Complexidade também observável

entre os bairros Jardim América, Vila Progresso II e Parque da Lagoa, principalmente próximo à BR 222 (figura 10).

Tem-se na figura 10 as seguintes especificações: a) área da praça “Boa Esperança”, com destaque para as dimensões da canalização superficial para drenagem de águas pluviais e servidas; b) área da rua Juscelino Kubitschek situada a jusante da praça “Boa Esperança”, com destaque para as caixas de captação de drenagem (“bocas de lobo” sinalizadas na figura com as setas) também citadas na Figura 07; c) ilustração das ruas com Alto Risco Hidrológico, com destaque para a BR 222, e adjacências; d) círculo vermelho indicando a localização da área.

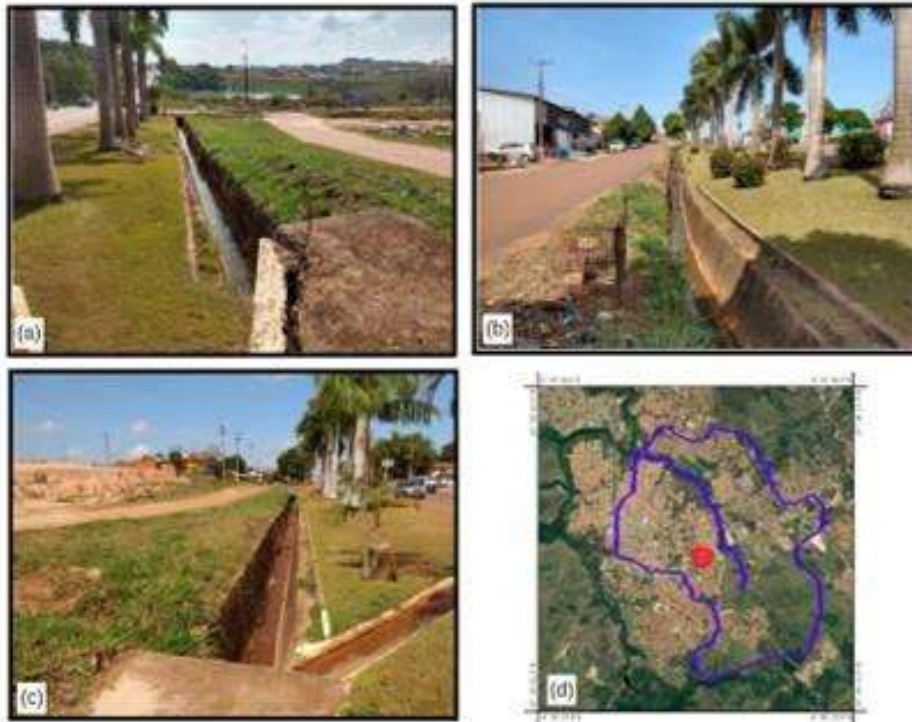
Figura 12 - Área de “Alto Risco Sanitário” nas proximidades do bairro Jardim de Alah.

Dentre as áreas de alto risco sanitário tem-se a ilustrada com a figura 12, onde se observa uma grande canaleta com mais de 500 metros, construída para concentrar as águas servidas da área, direcionando-as para a lagoa do córrego Esperança. Esta obra ilustra bem, e demonstra como esta temática é tratada no município, pois o esgoto e as águas pluviais são todas direcionadas para os cursos d'água urbanos. Na figura 13 são destacados os riscos sanitários próximo aos bairros Vila Tancredo e Vila Ipiranga, associados ao intenso lançamento de resíduos sólidos nas áreas de Área de Preservação Permanente (APP), neste caso as margens e leito do córrego.

Na figura 12, tem-se: a) canaleta superficial aberta captando águas servidas e pluviais, destinando-as à lagoa do córrego Esperança; b) área à montante demonstrando parte da dimensão da canaleta, o acúmulo de resíduos em suas adjacências, e proximidade de vias públicas e residências e prédios comerciais; c) exemplificação de canaletas secundárias utilizadas para lançamentos de águas servidas na canaleta "principal"; d) círculo vermelho indicando a localização da área. Já na figura 13, observa-se especificamente: a) canaleta superficial aberta captando águas servidas e pluviais lançadas diretamente no leito do córrego Esperança; b) área de APP com intenso lançamento de resíduos domésticos e de construção; c) bueiro de passagens das águas do fluxo principal do córrego sob a rua Topázio (Jardim América) ou Paraná (Vila Tancredo); d) círculo vermelho indicando a localização da área.

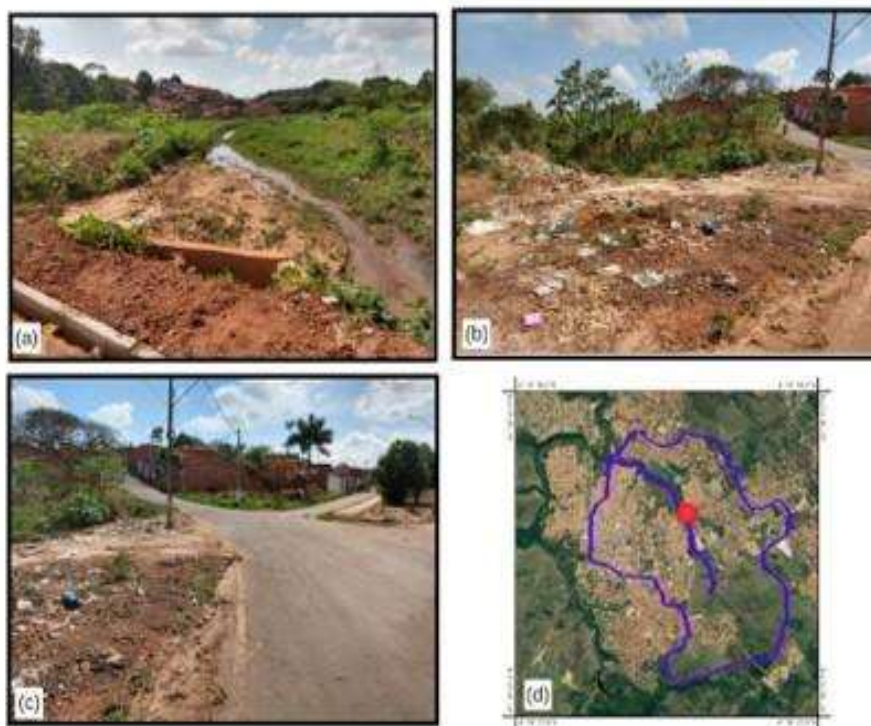
Figura 14 - Área de “Alto Risco Sanitário” em APP entre os bairros Vila Tancredo e Vila Capeloza.

Utilizou-se a figura 14 para ilustrar uma preocupante realidade local: a proximidade de áreas destinada à prática esportiva e de lazer como a praça com quadra poliesportiva, próximas a áreas de intenso acúmulo de resíduos sólidos e líquidos (esgotos residenciais). Exemplifica-se também o quanto as políticas públicas reduzem certas problemáticas socioambientais, mas são ineficazes em relação a problemas de pungente resolução, como os riscos sanitários em destaque. Como mencionado por CONAMA (2004;2002) e Santos Júnior e Santos (2014), ampliam tanto os problemas de degradação do solo e de cursos d'água, quanto representam sérios riscos à saúde da população local.

Na figura 14, destacam-se: a) bueiro de passagens das águas do fluxo principal do córrego sob a rua Teresa Raposo (Vila Capeloza) ou Flamengo (Vila Tancredo), visão à montante da área; b) área de APP com intenso lançamento de resíduos domésticos e de construção; c) demonstração de parte da praça da Vila Capeloza e a proximidade com a área de APP soterrada com resíduos; d) círculo vermelho indicando a localização da área.
