**CRESCIMENTO URBANO E DEGRADAÇÃO AMBIENTAL NA CIDADE DE  
ARAGUAÍNA-TO: O Caso da Nascente do Córrego Cimba**

**URBAN GROWTH AND ENVIRONMENTAL DEGRADATION IN  
ARAGUAÍNA TOWN: The Case of the Stream Spring CIMBA**

**RESUMO**

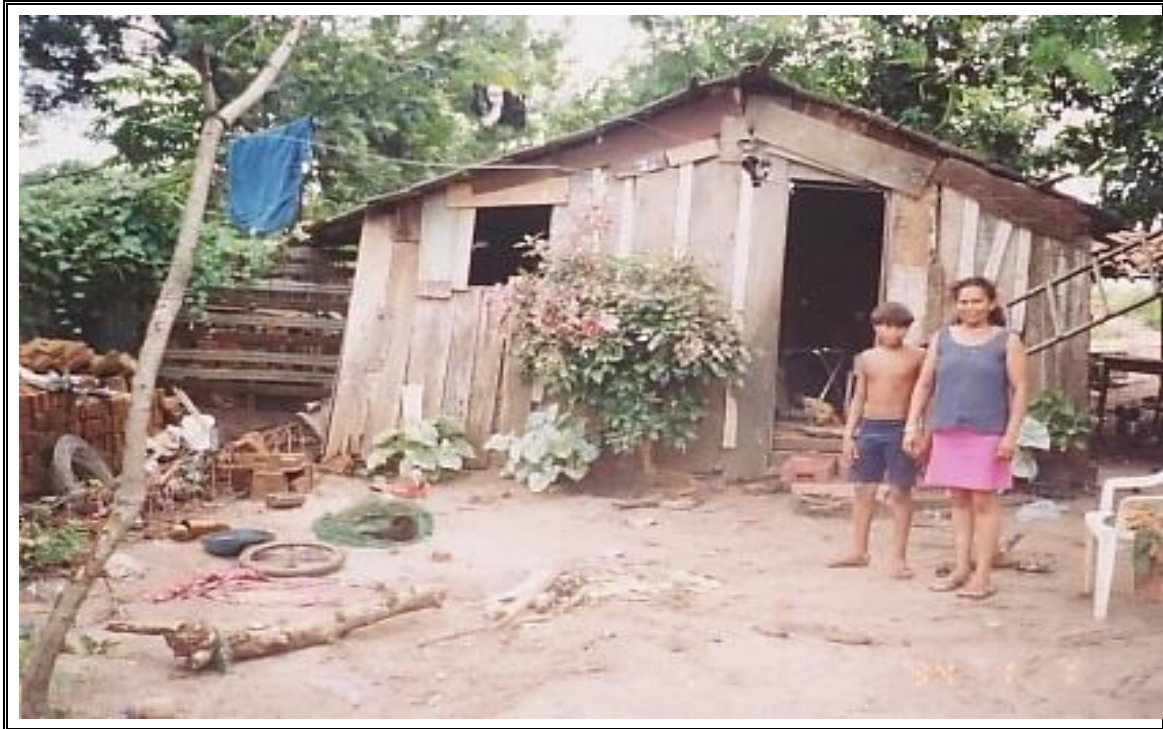
**Figura 3** - Características habitacionais da população no entorno da nascente Cimba

locais e de outras partes de Araguaína; existem também as ruínas da antiga Fábrica Cimba e dois poços da companhia de saneamento do estado (SANEATINS), o demonstra uma paisagem pouco agradável, propícia à ação de vândalos, além de ocorrência de animais peçonhentos.

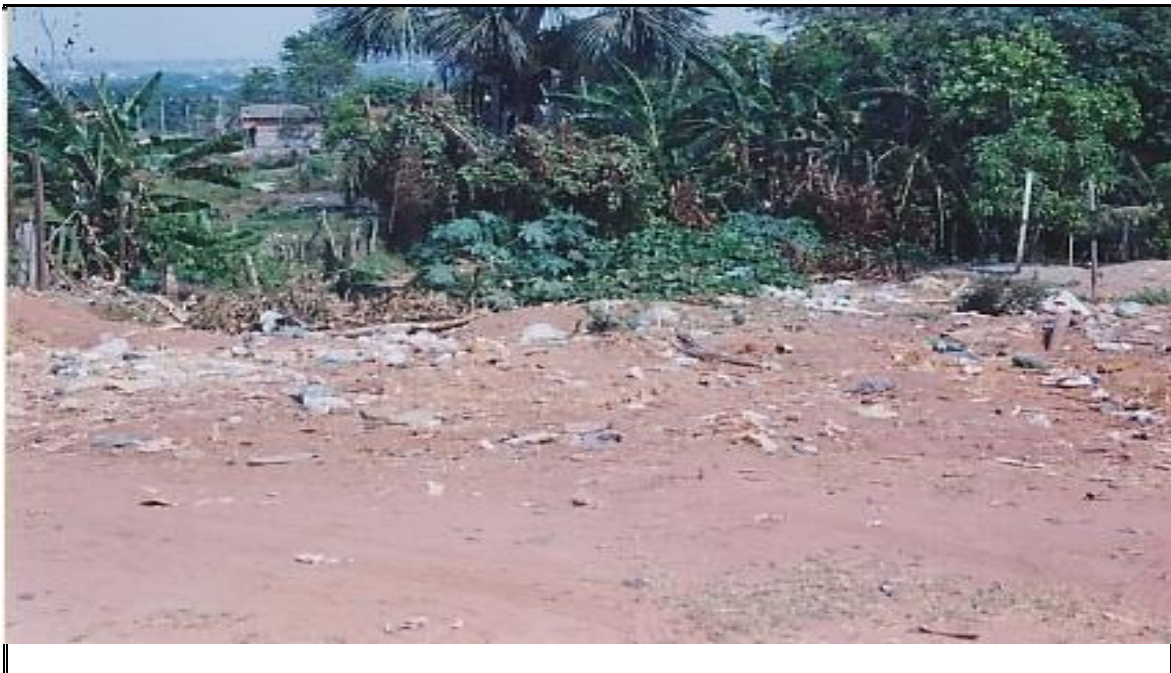
**Figura 04:** Foto denunciando as práticas de descarte do lixo da população às margem da nascente Cimba

A figura 4 demonstra o desmatamento causado a nascente com a sua ocupação o que nos sugere uma contextualização teórica. A questão da mata ciliar torna-se complexa ao diferenciarmos os vários tipos de degradação existentes na área de estudo. Pois ao longo da ocupação deste espaço a mata ciliar foi degradada, sem que houvesse uma conscientização das conseqüências que este ato acarreta. Sabemos que a cobertura vegetal é de grande importância para a preservação dos recursos hídricos. Sobre esse

Conforme pode ser verificado a campo, a poluição é bastante presente. Em toda a área da nascente do Cimba. Há grande quantidade de lixo, entulhos e esgotos domésticos, que são jogados no leito desta diariamente, tornando-se um verdadeiro esgoto a céu aberto, infelizmente esse processo não está sendo contido, mas ampliado à medida que a urbanização aumenta no entorno da nascente.

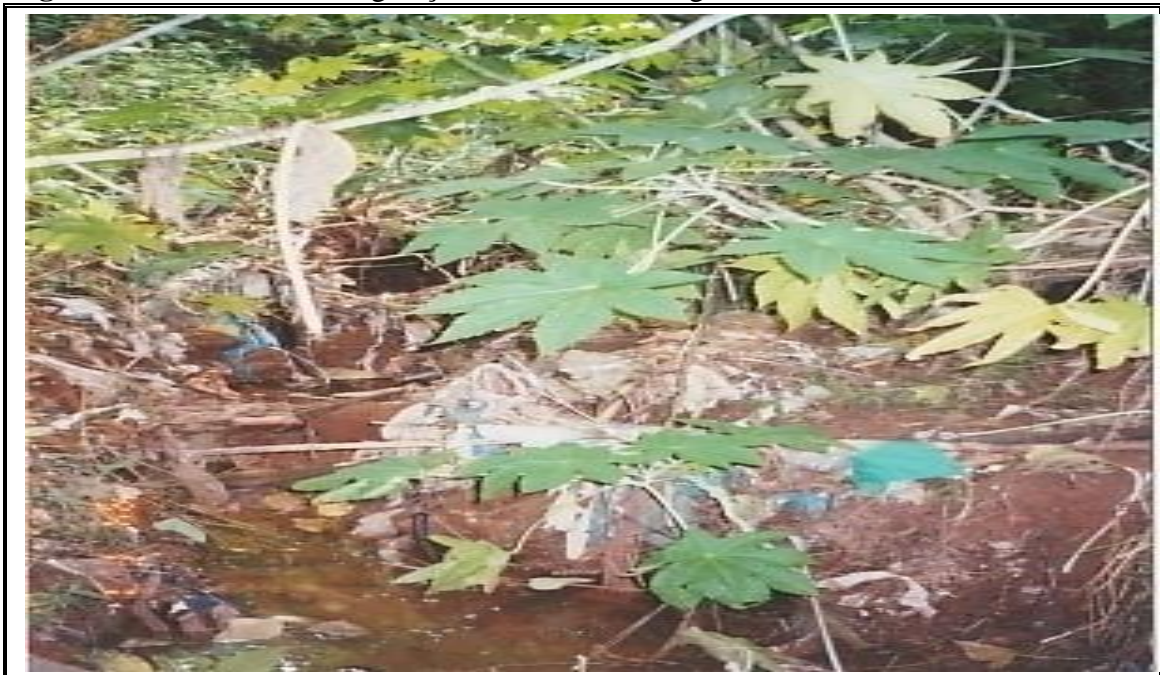
**Figura 5** - Ocorrência de vegetação indicadora de degradadas na nascente do Cimba

Devido haver poluição, observa-se a cor amarelada da água resultante dos dejetos visualizados no local, o odor também é facilmente sentido deixando a água imprópria para o consumo humano, causando varias doenças à população da área que, como foi verificado a campo, utilizam para o uso cotidiano em atividades domésticas. Relacionado a isto Mota (1995) elenca os vários tipos de doenças que podem ser transmitidas pela água:

A poluição da nascente é notória também pelo tipo de vegetação no local, conforme figura a seguir.

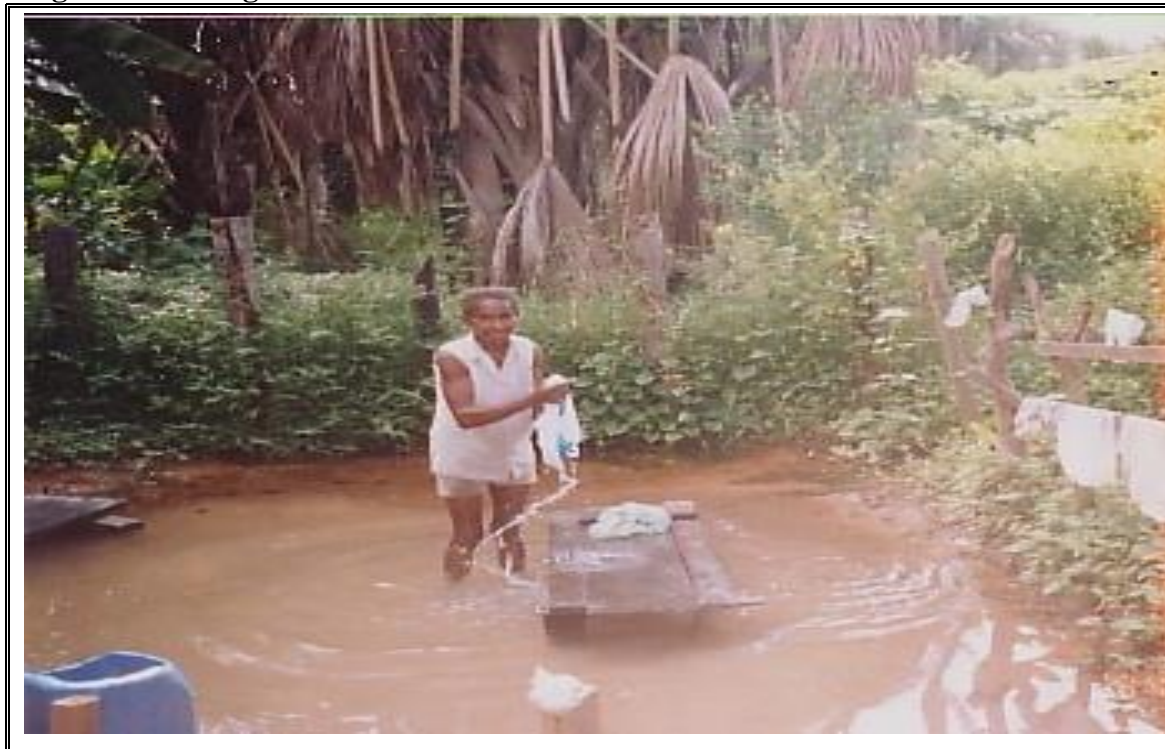
**Figura 06 – Imagem do local da nascente do Cimba.**

Neste sentido, podemos afirmar e acrescentar que a população que habita a área da nascente do Cimba está vulnerável a estas doenças. A vertente, localiza no ponto mais baixo da nascente do Cimba, conforme demonstra a figura a 6 seguir, é a mais

preservada uma vez que observa-se à presença de algumas árvores nativas e a água demonstra estado

É claro que podemos afirmar apenas em parte sobre o menor grau de poluição desta vertente, pois a dona de casa demonstrada na figura 6, que mora na área da nascente, afirma que ela e os filhos fazem suas necessidades fisiológicas a céu aberto, pois a mesma não tem condições de fazer uma fossa, que já procurou a prefeitura para ajudá-la e não foi atendida.
