**IMPACTOS SOCIOAMBIENTAIS EM ÁREAS DE OCUPAÇÃO
ESPONTÂNEA
O EXEMPLO DE VILA CANÁRIA – SALVADOR-BA**

**IMPACTS ON ENVIRONMENTAL SPONTANEOUS OCCUPANCY AREAS
THE EXAMPLE OF CANARY VILLAGE - SALVADOR-BA**

Cleidson Gomes de Oliveira - UCSAL – Salvador – Bahia - Brasil
cleidsongeohumanas@gmail.com

Dante Severo Giudice - IFCH/UCSAL – Salvador – Bahia – Brasil
dasegu@gmail.com

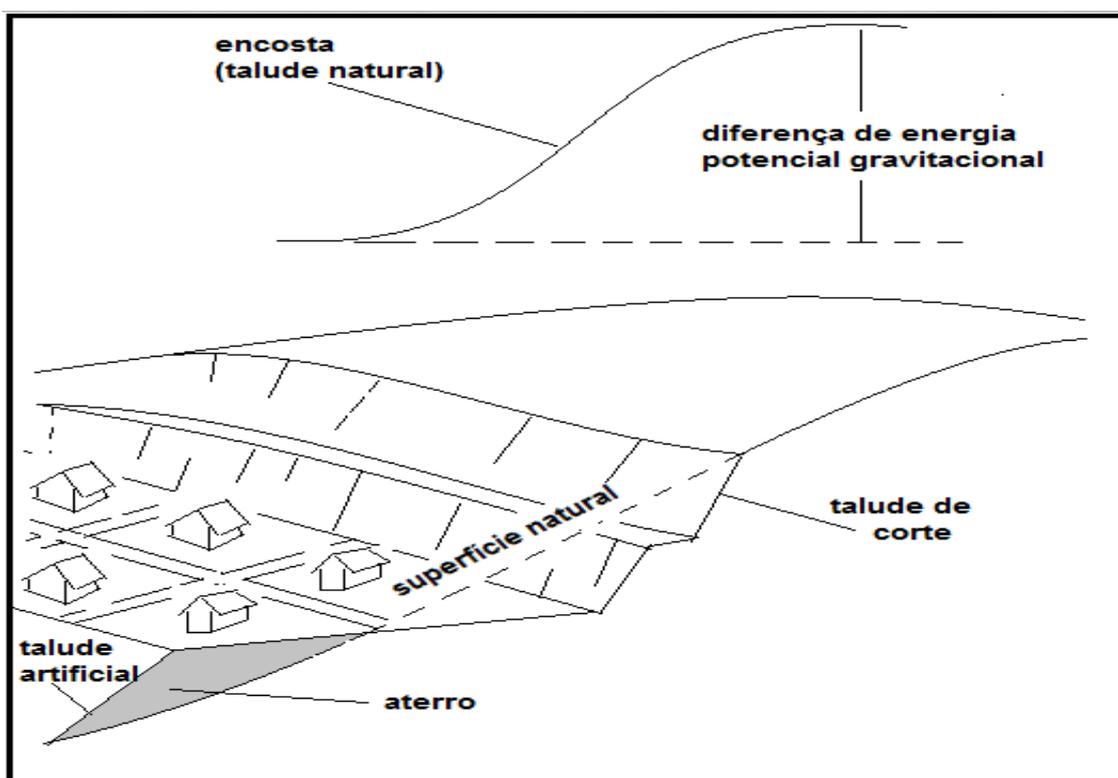
Figura 02 - formas de encostas, natural e modificada pela ação antrópica.

A Falha da Escarpa de Salvador que tem aproximadamente 74 m de altura entre a parte baixa da região do Comércio e sua cumeada, na parte alta, onde está situado o Elevador Lacerda, são formações criadas a partir das dinâmicas geológicas impulsionadas por forças endógenas, dando origem às formas morfológicas do planeta Terra, que são moldadas pela ação do intemperismo físico, químico e biológico. Essas mesmas dinâmicas dão origem às formações que conhecemos como encostas, elas são estáveis, (se não houver nenhum evento tectônico ou ação antrópica). Elas só serão instáveis quando são cortados os taludes para construção de estradas e/ou de moradias, e pela atuação da natureza com a ajuda das forças “internas e externas” através de agentes intempéricos, como é mostrado na figura 02.

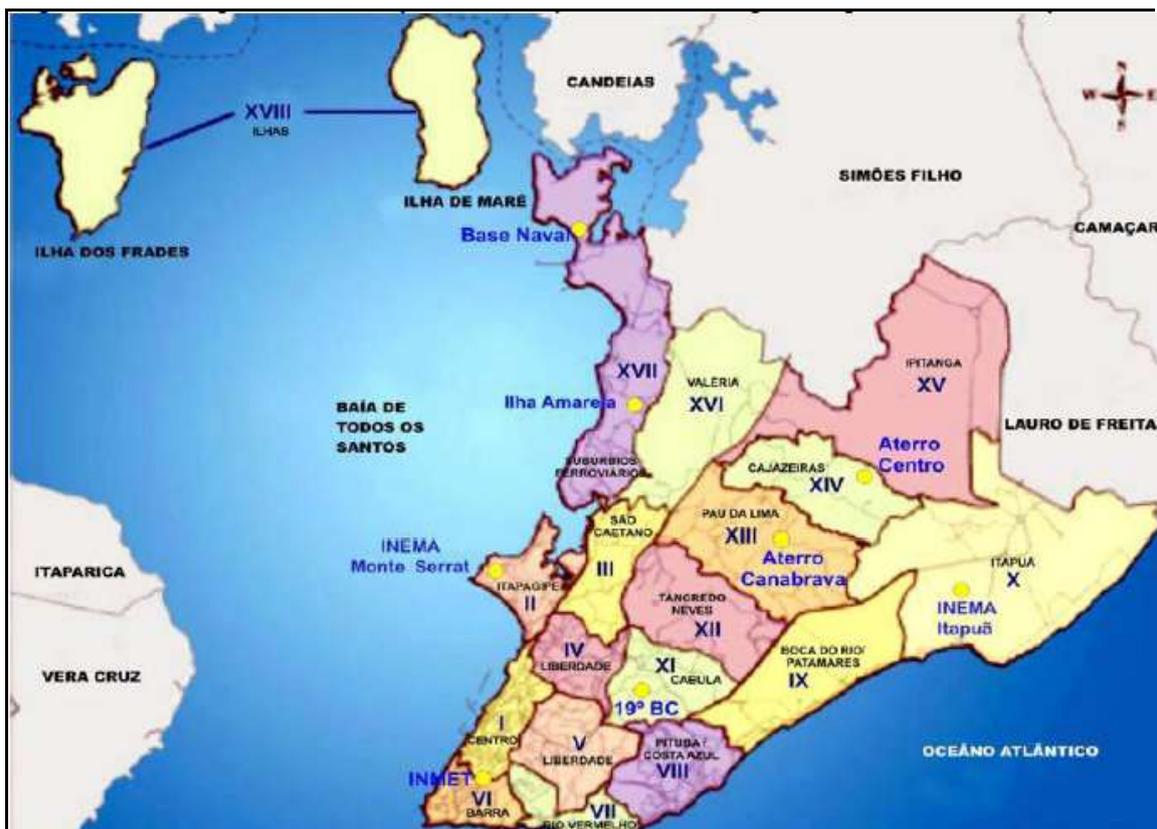
Figura 03 - Mapa de localização das estações meteorológicas e pontos de medição. **Fonte:** INMET, (2010) Coordenadoria de Defesa Civil, CODESAL, (2013).

Esses centros de captação de dados meteorológicos em Salvador encontram-se no Aterro Canabrava, Base Naval, Ilha Amarela, Aterro Centro, INEMA Monte Serrat, INEMA Itapuã, 19º BC, INMET Barra/Graça, ver figura 03.

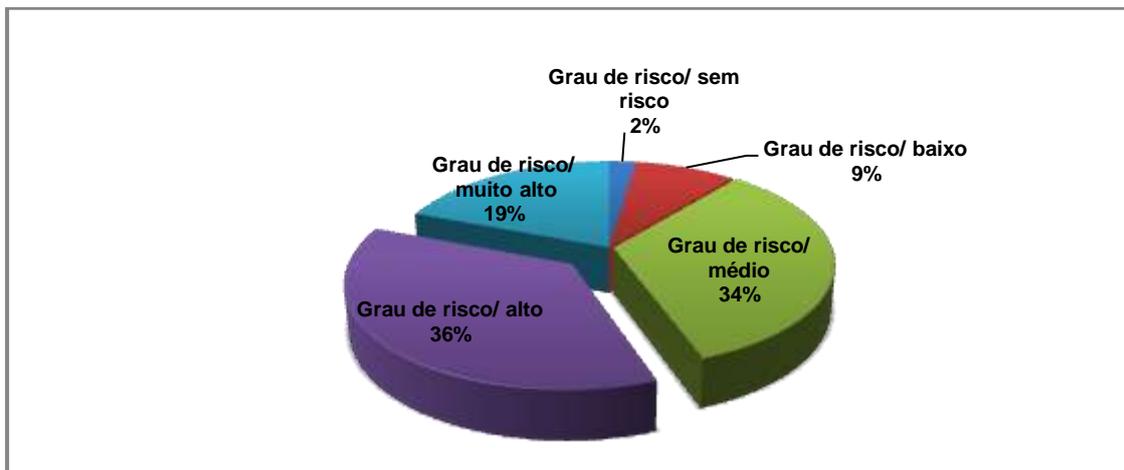
Gráfico 03 - Ocorrências por grau de risco da área em estudo.

Com base nos dados da tabela 02, elaboramos o gráfico 03 que mostra o percentual de riscos geológicos em relação as ocorrências dos desastres e a exposição da vida humana. Grau de risco muito alto com 118, que corresponde a (19%), grau de risco alto com 224 (36%), grau de risco médio com 206 (34%), grau de risco baixo com 53 (9%), e sem risco 14, que corresponde a (2%), em toda a área onde a população não está sujeita a nenhuma situação de perigo por motivo de desastres em dias de chuvas. Então, o gráfico 03, mostra que o “grau de risco alto” é o maior entre todos os outros, que corresponde a (36%) das ocorrências na área de estudo.

A exemplo do gráfico 03, que representa as ocorrências classificadas por grau de riscos, o quadro 01 a seguir, identificará também por porcentagens as ocorrências que mais se repetiram nesse período de levantamento da área, sendo que alguns dos tipos de acidentes não tiveram ocorrência significativa, que é a frequência que aparecem nos quadros verdes, tem porcentagem zero, (0%) como é o caso de – (avaliação de imóvel alagado e árvore caída). Em contrapartida, a ameaça de deslizamento corresponde a (35%) do total das ocorrências identificadas na área como mostra o quadro vermelho.

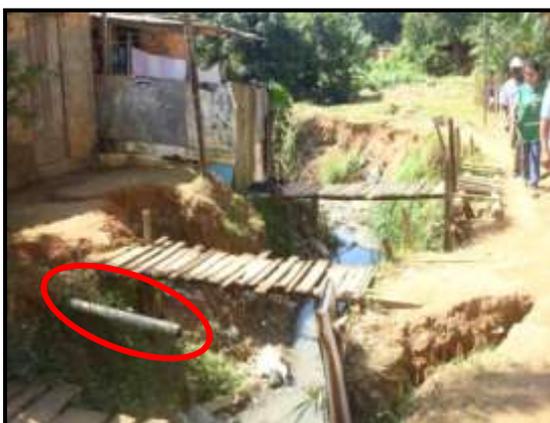
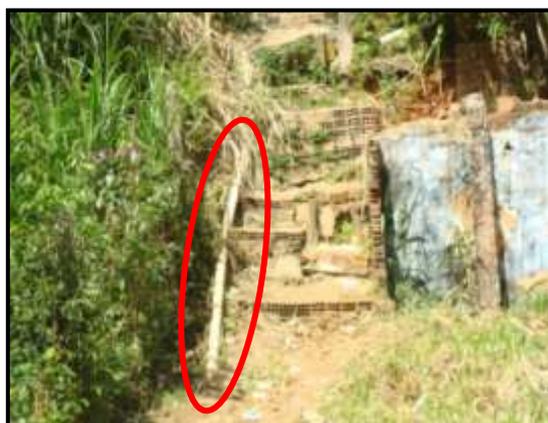
Figuras 04/05 – Canalização de esgoto.

Muitos desses problemas ainda perduram até os dias atuais e continuam sem solução por parte dos órgãos públicos, como pode ser visto nas figuras 04 e 05, a própria população tenta buscar soluções por iniciativa própria para amenizar a situação precária onde vivem como pontes improvisadas, canalização de esgoto residencial feito de forma inadequada e rede de esgoto comunitária sem manilhas correndo a céu aberto.

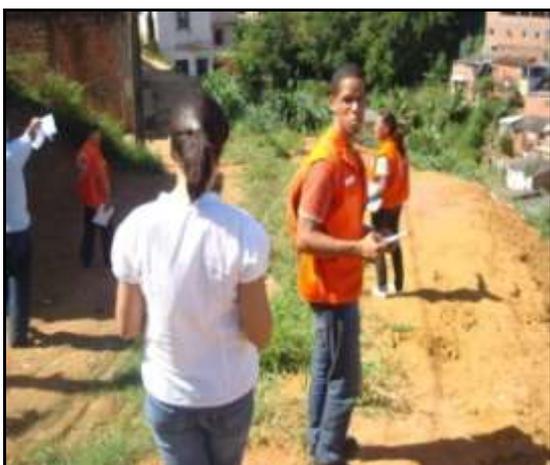
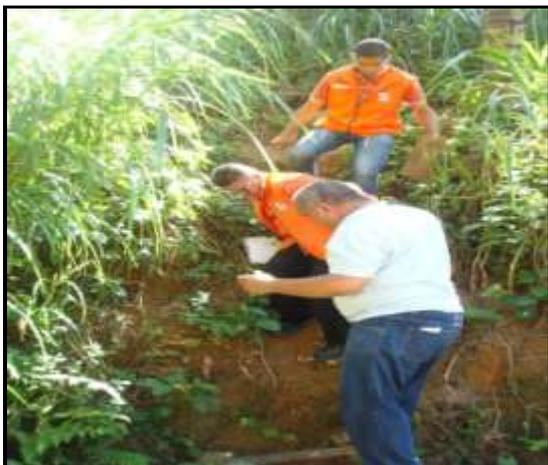
Figuras 06/07 – Falta de acessibilidade.

É bastante comum nessas áreas, à falta de acessibilidade nas vias de circulação local e nas ruas que dão acesso às essas localidades, como a falta de escadarias e de pavimentação asfáltica para que os transeuntes tenham como se locomover dentro do próprio local onde moram. (Figuras 06 e 07).

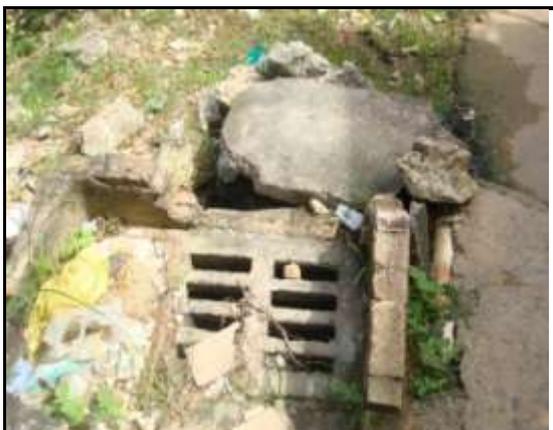
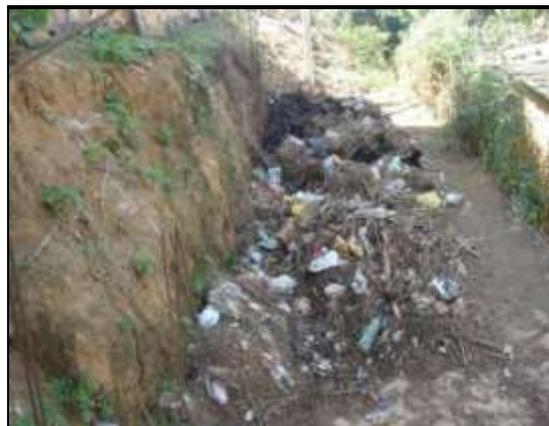
Figuras 08/09 – Descarte de lixo.

Os moradores locais também têm sua parcela de culpa pela situação em que se encontram, pois, uma parte dela insiste em descartar o lixo e os entulhos nas encostas, que muitas vezes vão parar nas canalizações de esgoto (figuras 08 e 09).

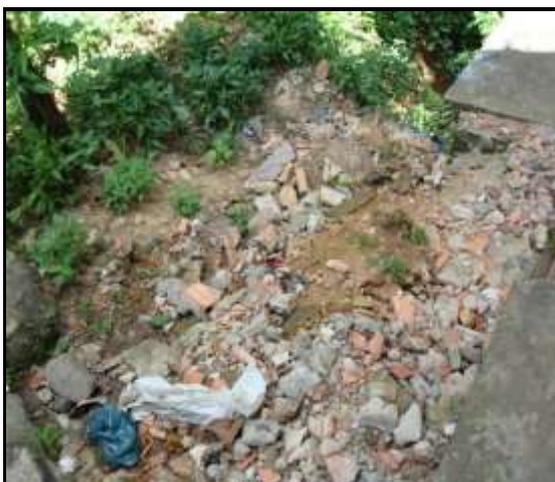
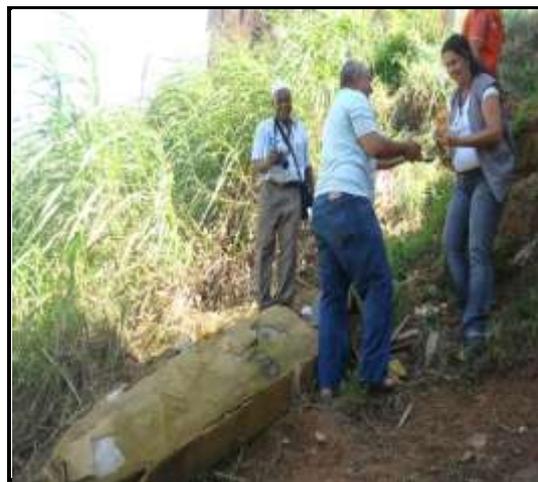
Figuras 14/15 - Restos de Construções jogados na beira das Encostas/Restos de Colchões e Lixo descartados de forma inapropriada.
