EVENTOS SÍSMICOS E SUA IMPLICÂNCIA NAS EDIFICAÇÕES SITUADAS NO MORRO DO FRADE EM MONTES CLAROS – MG

SEISMIC EVENTS AND THEIR IMPLICANCE ON BUILDINGS ON THE FRADE DEAD IN MONTES CLAROS - MG

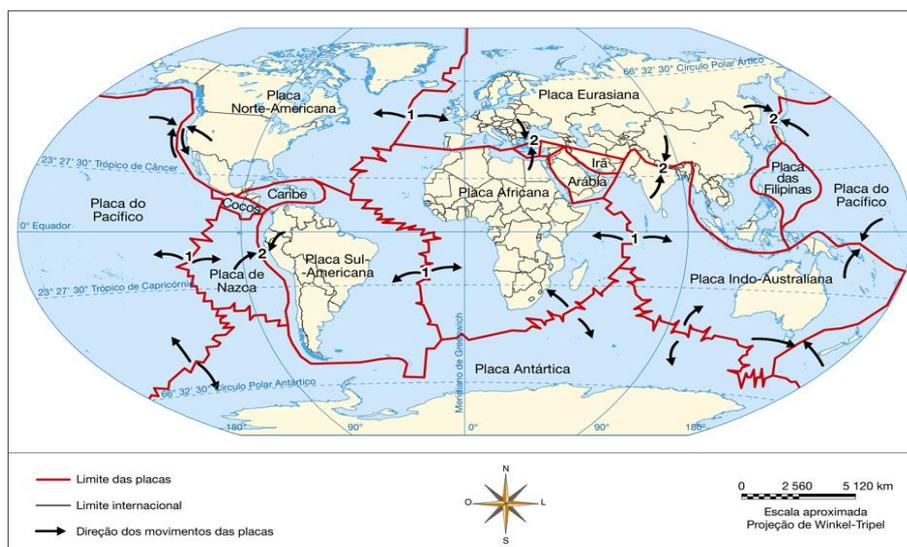
Figura 1 - Divisão da crosta terrestre em placas tectônicas.

A figura 1 apresenta a divisão da crosta terrestre pelas placas tectônicas. O Brasil encontra-se localizado em uma região denominada passiva, sobre a Placa Tectônica Sul-Americana, possuindo pouca atividade sísmica, haja vista, segundo Alves (2015), que os piores terremotos, ao longo da história, foram apurados nos encontros das placas.

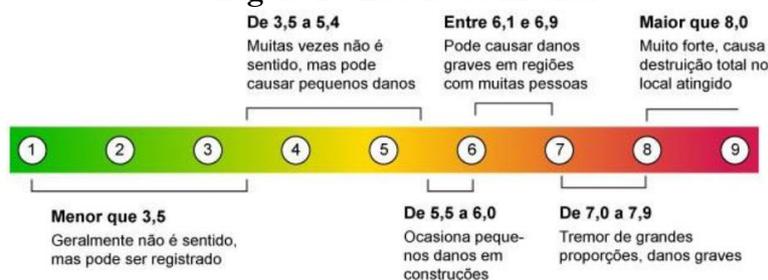
Figura 2 - Escala de Richter.

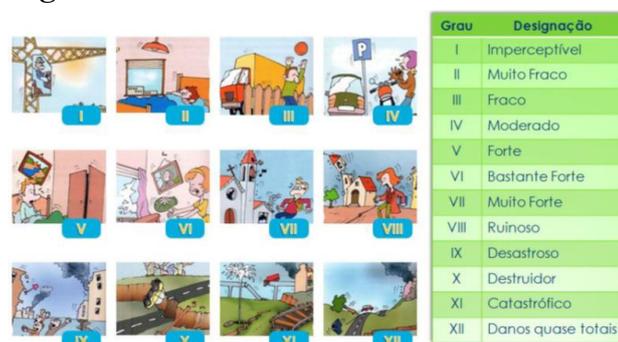
Figura 3 - Escala de Mercalli Modificada.

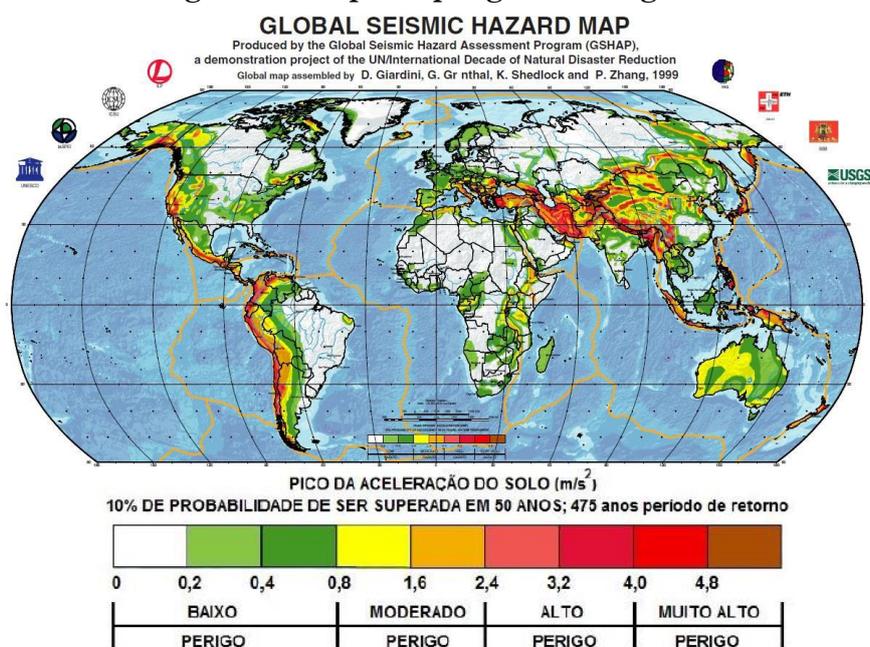
Figura 4 - Mapa do perigo sísmico global.

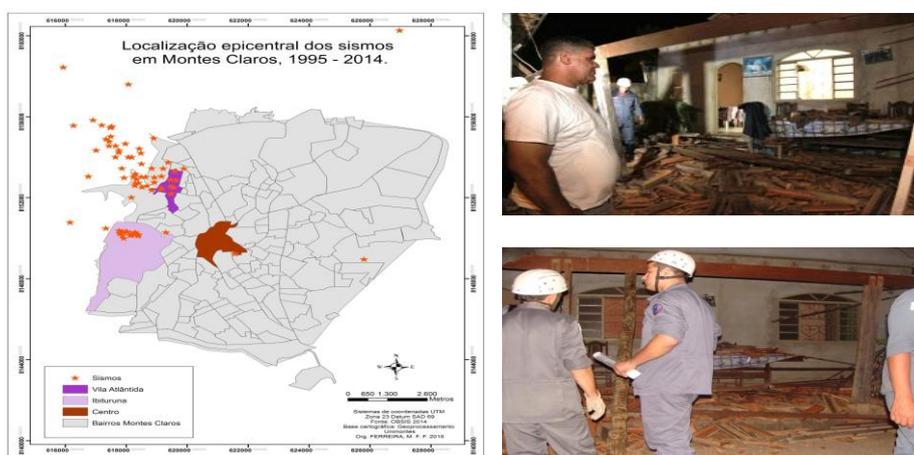
Figuras 5, 6 e 7 - Localização epicentral dos sismos na cidade e os estragos deixados em 2012.

Já Oliveira (2014) complementa citando que (p.2) “em 2014, nos meses de fevereiro, março e parte de abril, foram detectados 30 eventos naturais” no município. A mesma autora justifica os tremores da cidade mencionando que eles estão associados a uma “falha geológica de orientação NNW-SSE mergulhando para leste, nas proximidades do bairro Vila Atlântida.” A figura 5 apresenta a localização epicentral de ocorrência dos sismos na cidade entre os anos de 1995 a 2014 e as figuras 6 e 7 apresentam os estragos deixados pelo tremor sentido no ano de 2012.
