RISCOS GEOLÓGICOS, HIDROLÓGICOS E SANITÁRIOS NA BACIA DO CÓRREGO ESPERANÇA, NÚCLEO URBANO DE AÇAILÂNDIA (OESTE MARANHENSE)

GEOLOGICAL, HYDROLOGICAL AND SANITARY RISKS IN THE CREEK BASIN ESPERANÇA, URBAN AREA OF AÇAILÂNDIA, (WEST OF MARANHÃO)

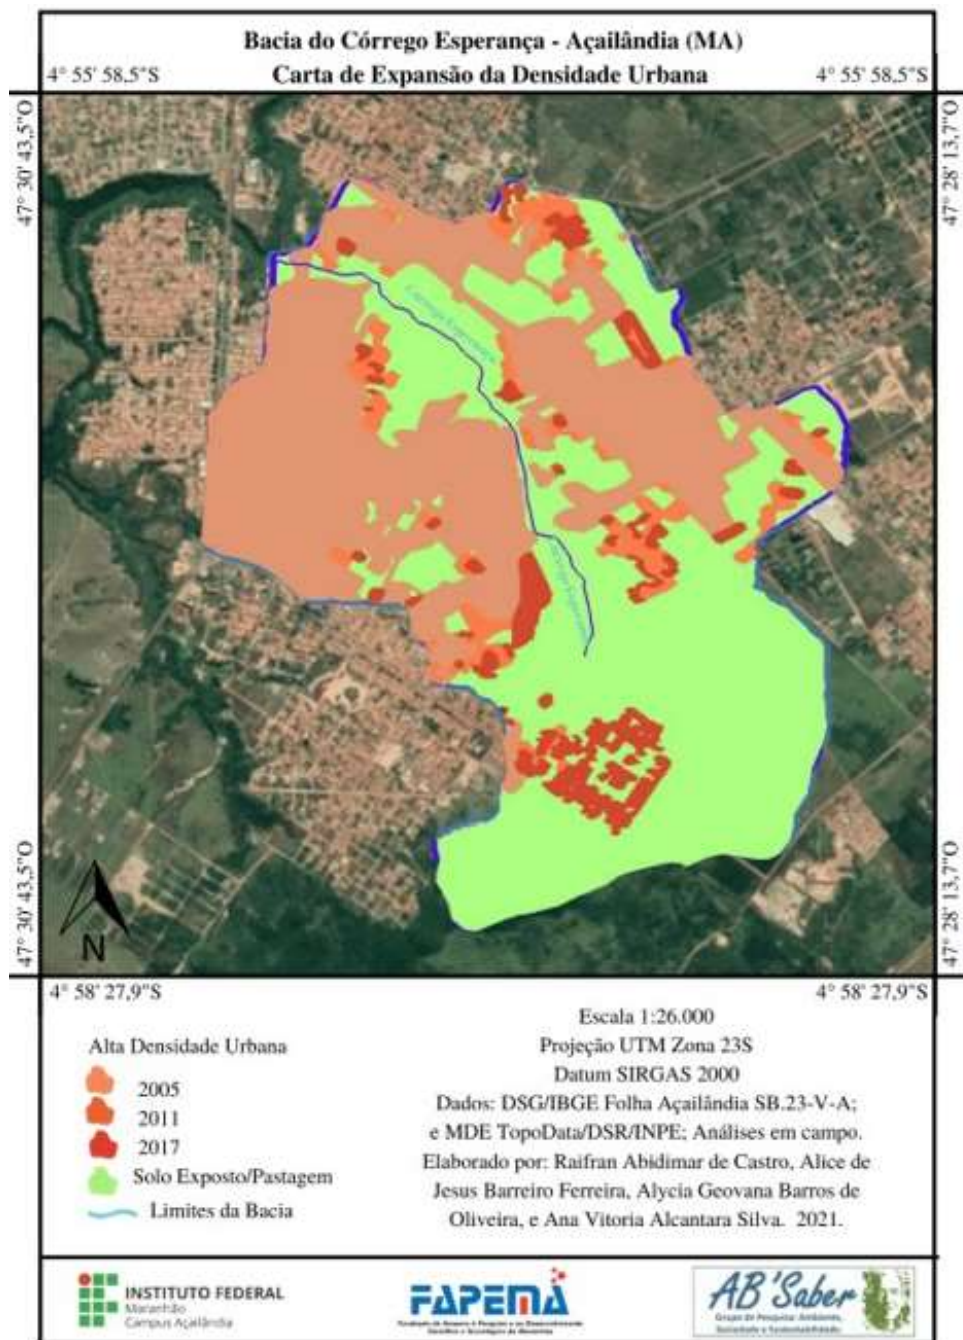
Figura 1 - Carta de Expansão da Densidade Urbana na bacia do córrego Esperança, considerando os anos de 2005, 2011 e 2017.

Na “Carta de Expansão e Densidade Urbana” (figura 1), demonstra-se que o processo de ocupação urbana já estava avançado até 2005, mas que entre os anos de 2011 e 2017 houve uma expansão para áreas mais próximas à nascente, em destaque o bairro Ouro Verde. Observando-se também um avanço de ocupação em direção ao curso principal do córrego nas proximidades dos bairros Vila Laranjeiras, Capeloza, Bom Jardim, Vila Tancredo e Vila Ipiranga.

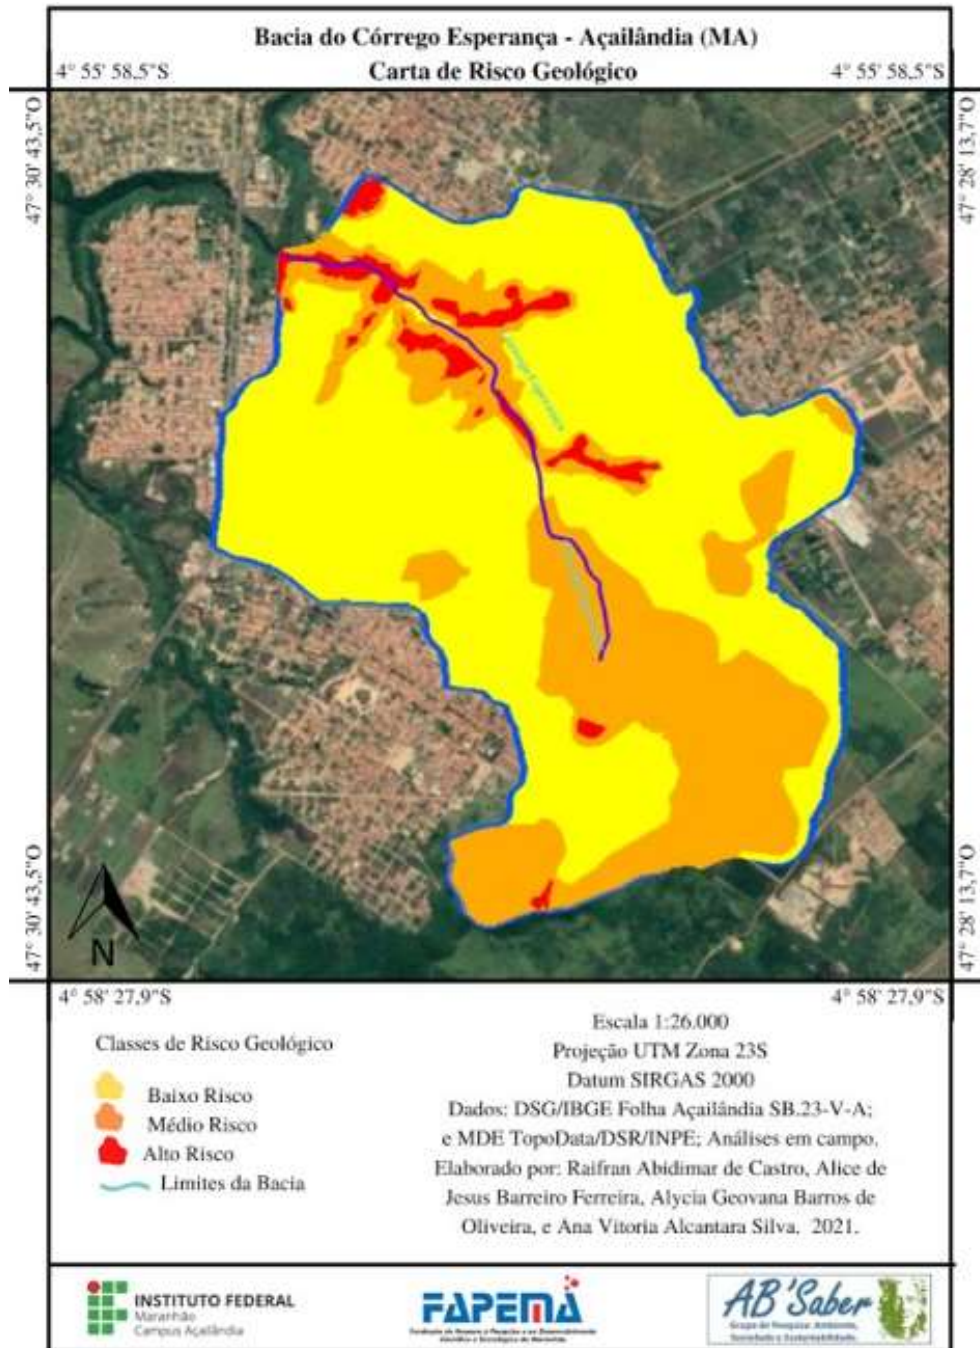
Figura 2 - Carta de Risco Geológico da bacia do córrego Esperança.

Com Carta de Risco Geológico (figura 2) é demonstrada a amplitude dos “Médio Risco” e “Alto Risco” em diversas áreas da bacia. Sendo que o “Alto Risco” caracteriza-se por áreas que conjugam relevo “Forte Ondulado”, somadas à ocupação urbana intensa ou baixa, bem como uso e cobertura que favoreçam o surgimento de processos erosivos

acelerados; e no “Médio Risco” tem-se a associação de relevo “Ondulado” ou “Suave Ondulado” associadas às características de ocupação presentes no nível de “Alto Risco”.

A maior ocorrência das áreas mais problemáticas no baixo curso do córrego Esperança está relacionada à densa ocupação residencial e comercial em áreas de declividade acima de 20%. Situações analisadas em campo considerando o que Braga, Pelligia e Oliveira (2016) descrevem sobre a correlação entre relevos íngremes e a ocorrência de áreas de risco geológico. Ainda neste sentido, Nogueira, Moretti e Paiva (2003) salientam que são nestas áreas onde há maior possibilidade de ocorrência de acidentes graves.

As áreas com risco geológico mais preocupantes são ilustradas com cor vermelha e estão relacionadas à ocorrência de ravinas e voçorocas que crescem em direção às residências e vias públicas (ruas e avenidas). Como destacam Jesus e Carvalho (2017) e Guerra (2010) são processos erosivos que, ao intensificarem, impulsionam a degradação do solo. Foi identificada uma complexa e preocupante correlação entre as características geomorfológicas (declividade e formas das vertentes) e a drenagem de águas pluviais e servidas, somadas à ocupação antrópica residencial/comercial deficiente de um planejamento adequado. Assim confirmando as análises de Silva, Bandeira e Ribeiro (2018), ao salientar que as áreas de risco geológico geralmente estão associadas a intensa degradação do solo, principalmente em áreas urbanas.

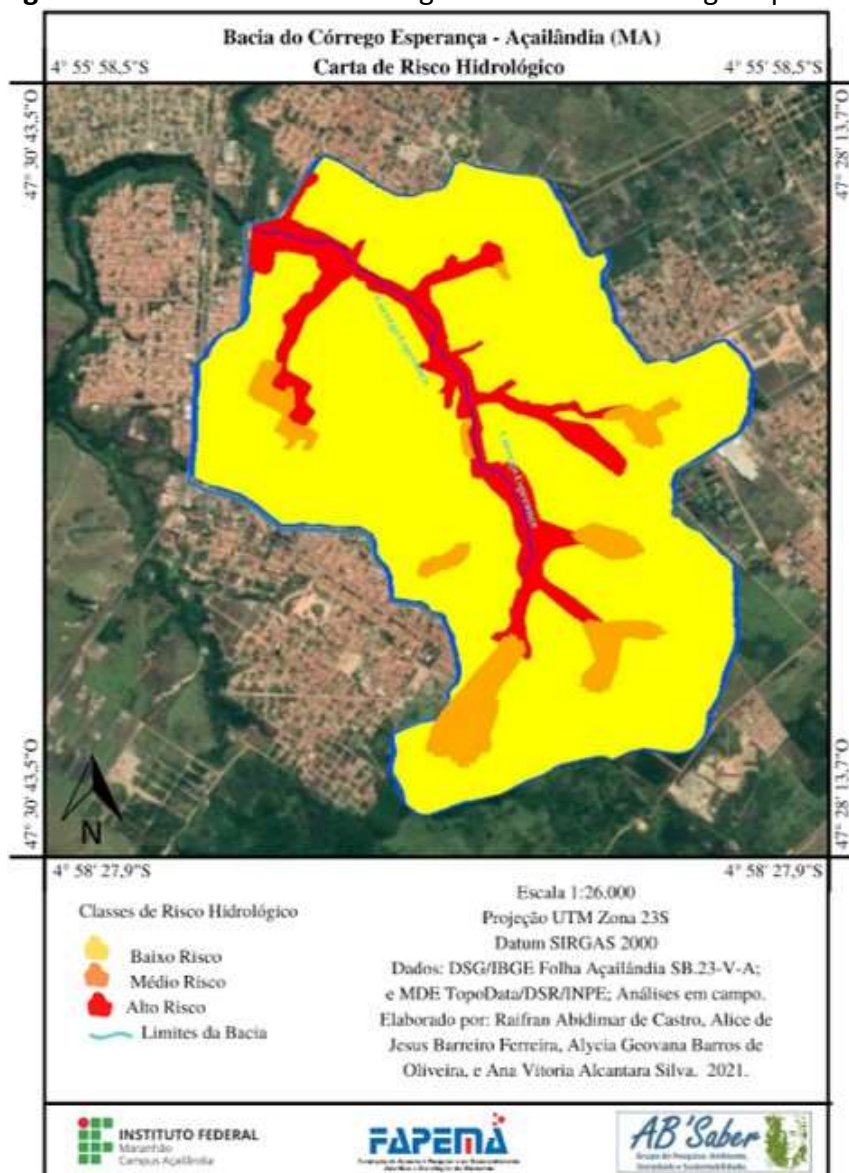
Figura 6 - Carta de Risco Hidrológico da bacia do córrego Esperança

Em relação ao risco hidrológico (figura 6), foram selecionadas três áreas que ilustram a complexidade deste problema na bacia do córrego Esperança. Na figura 7, observa-se parte uma área de ocupação urbana recente (bairro Ouro Verde), ainda sem trabalhos de pavimentação. Mas esta enquadra-se como área de “Alto Risco Hidrológico”, pois concentra grande parte da drenagem pluvial/servida do alto curso da bacia, que como destacam Carvalho, Machado e Amaral et al. (2018) são condicionantes geomorfológicas e antrópicas que ampliam a ocorrência de riscos hidrológicos. Além de tornar-se um canal de fluxo hídrico para a área da nascente do córrego.

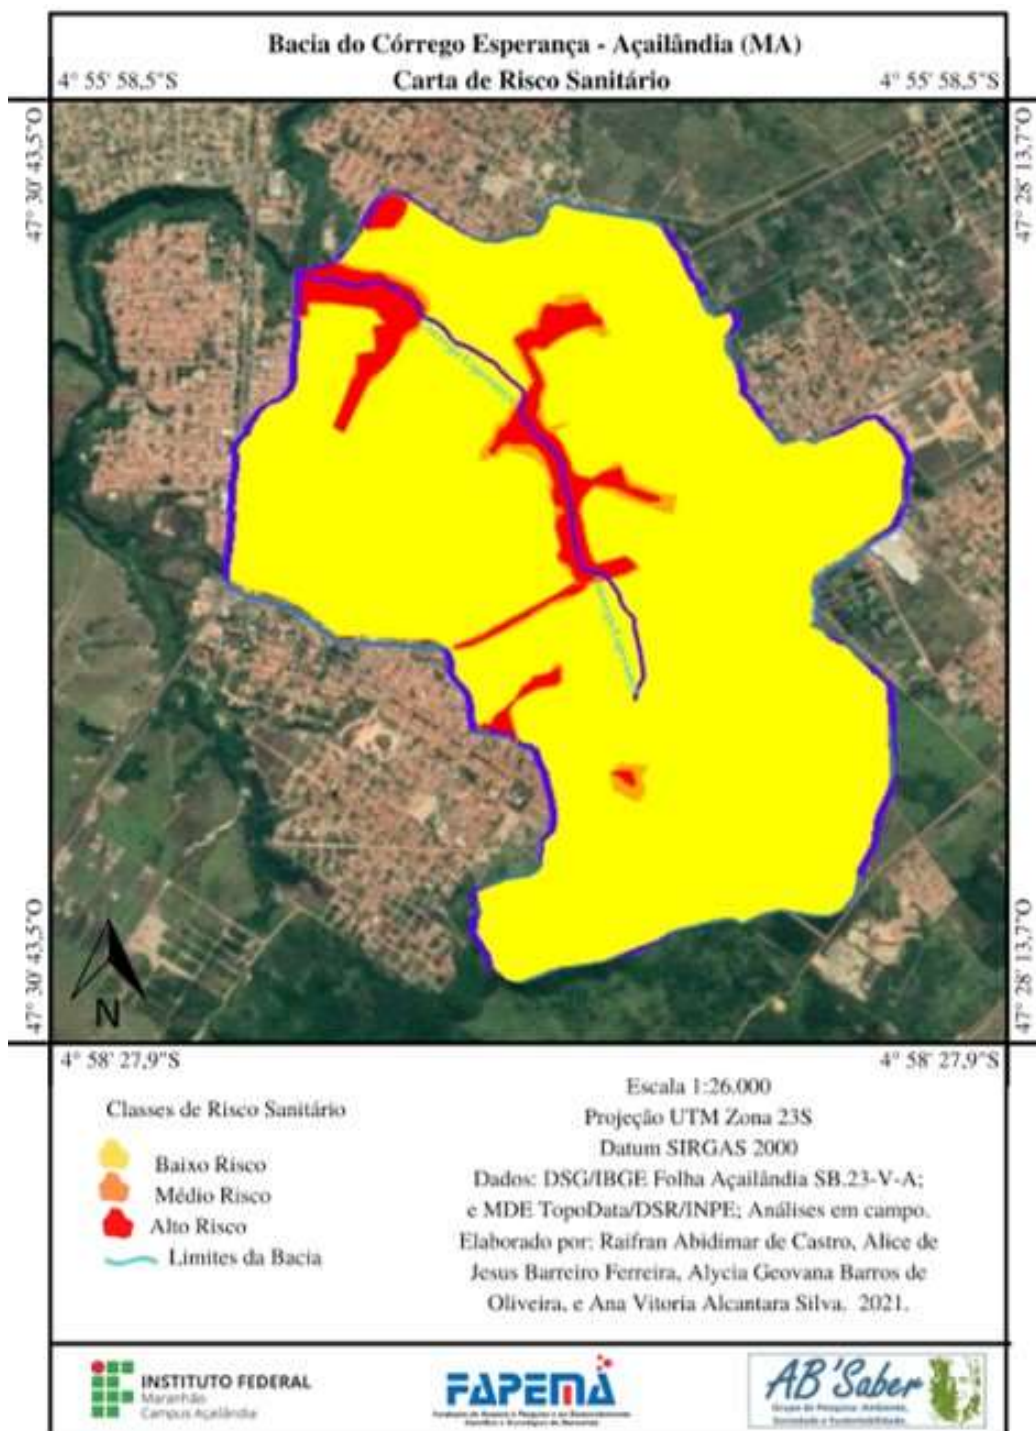
Figura 11- Carta de Risco Sanitário da bacia do córrego Esperança.

Em relação ao Risco Sanitário (figura 11), observa-se um maior risco nos bairros conhecidamente com predominância de moradores sem grande acesso aos recursos financeiros e políticas públicas de saneamento adequado. Como exemplo os bairros

Laranjeiras, Ipiranga, Tancredo Capeloza, principalmente nas imediações do curso principal do córrego Esperança.

Como destacam Paschoalin Filho e Graudenz (2012) e Schnerder (2003) é comum o baixo investimento público no tratamento e na destinação adequada de águas servidas, e essa problemática é preocupantemente notada na quase totalidade dos municípios brasileiros. Isto demonstra o baixo investimento, bem como a alta exposição da população a este tipo de risco. Entretanto, na bacia do córrego Esperança há situações de alto risco que potencializam os processos de contaminação, como demonstra CONAMA (2004;2002).
